ACQUEDOTTO COMUNALE DI CAVA MANARA INTERVENTI ESEGUITI PER IL MIGLIORAMENTO DEL SERVIZIO E RISULTATI OTTENUTI

RELAZIONE ILLUSTRATIVA

PRIMA STESURA 16/02/2021	Redazione: <i>Ing. Debora Palombi</i> <i>Ing. Carmelo Milazzo</i>	Coordinamento: <i>Ing. Carlo Mascheroni</i> Direzione <i>Ing. Stefano Bina</i>
REVISIONE 1 24/02/2021		
REVISIONE 2		
REVISIONE 3		
REVISIONE 4

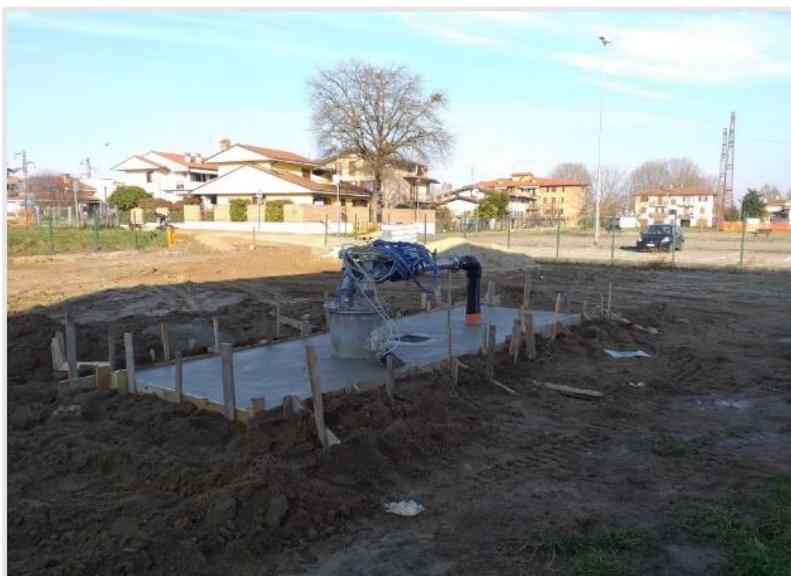
Figura 1: Lavori edili realizzazione copertura nuovo pozzo in Via Massimo D'Antona

- **Agosto 2020**, perforazione nuovo pozzo in Via Massimo D'Antona. Stante il fatto che l'acqua in distribuzione ha iniziato a evidenziare una colorazione lievemente "giallognola", dovuta alla presenza naturale di acidi umici nella falda di emungimento del pozzo, colorazione precedentemente occultata dall'eccesso di aria in rete (causa primaria della colorazione "biancastra" dell'acqua in distribuzione) riscontrata prima della realizzazione della nuova vasca di accumulo in Via Massimo D'Antona, Pavia Acque ha programmato la terebrazione di un nuovo pozzo in Via Massimo D'Antona a una profondità minore rispetto al pozzo esistente nella medesima via, prevedendo di intercettare una falda più superficiale. Ad esito della concessione all'emungimento n. 67/2020 del 28.12.2020 emessa dalla Provincia di Pavia, il nuovo pozzo è stato messo in esercizio nel mese di **Gennaio 2021** ed è stato contemporaneamente disattivato il pozzo profondo precedentemente utilizzato;

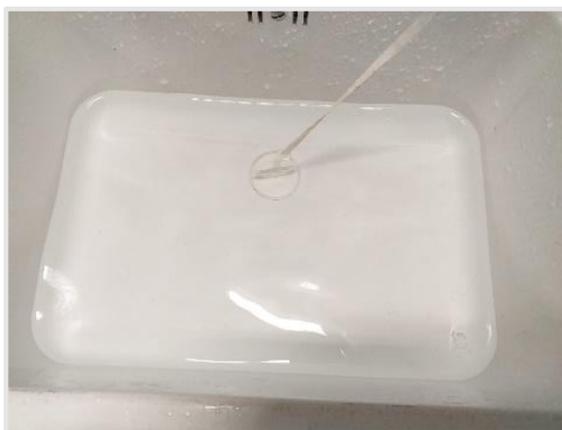
Figura 2: Acqua captata dal nuovo pozzo e in uscita dal serbatoio di accumulo di Via Massimo D'Antona

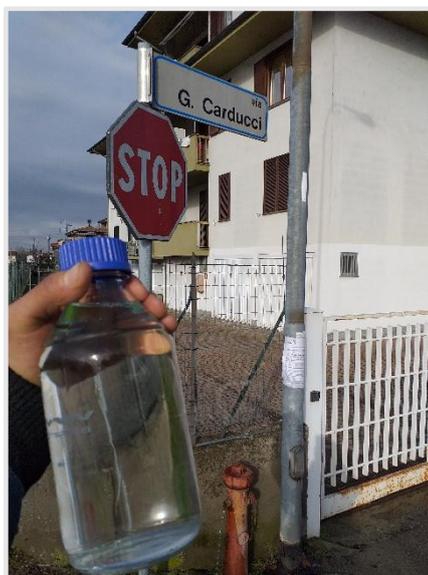
Figura 3: Acqua captata durante le operazioni di spurgo programmato del 28/01/2021

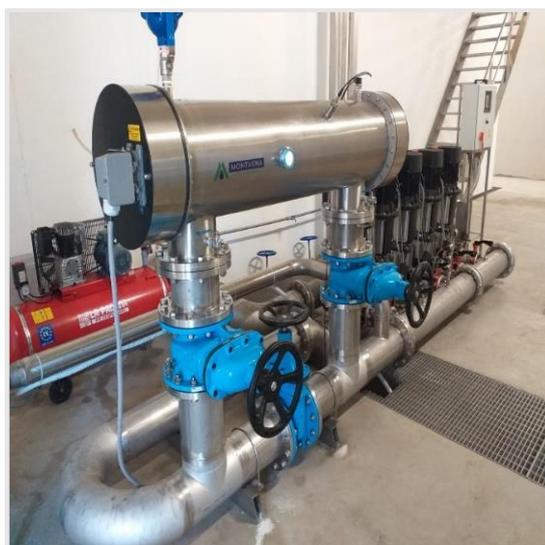
Figura 4: Impianto di disinfezione fisso a UV - out Serbatoio di Via Massimo D’Antona

- **Novembre 2020**, sistema di disinfezione a raggi UV. Al fine di garantire la disinfezione puntuale dell'acqua in uscita dall'impianto di Via Massimo D'Antona, aumentare il grado di sicurezza della Centrale ed evitare la formazione di odori e sottoprodotti si è provveduto a installare un impianto di disinfezione a raggi UV che, in seguito alle necessarie prove di avviamento e taratura, è stato messo in esercizio in Febbraio 2021 (fig. 4).

L’impianto di trattamento fisso a UV svolge un’azione di disinfezione puntuale dell’acqua in uscita dal serbatoio di accumulo di Via Massimo D’Antona.

L’impianto è stato avviato nel mese di febbraio 2021 ed ha dimostrato un funzionamento ottimale anche grazie alla “limpidezza” dell’acqua emunta dal nuovo pozzo (vedasi fig. 14, Dati di processo).

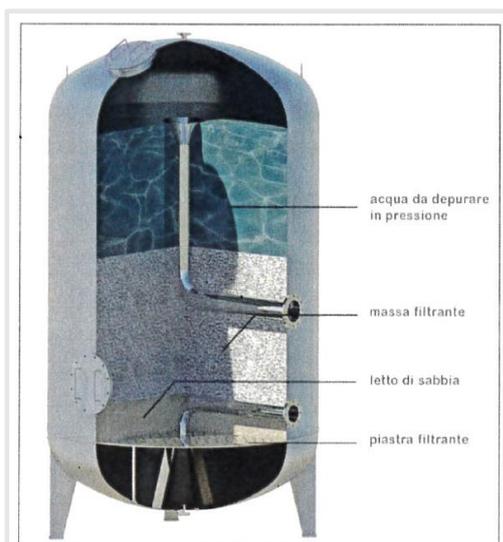
Figura 7: Schema spaccato filtro ad idrossido

Al fine di ridurre la concentrazione di arsenico presente naturalmente nel pozzo di captazione di Via Massimo D'Antona, **nel mese di giugno 2019** si è proceduto alla conversione del filtro a carboni attivi in un filtro a idrossido granulare ferrico (fig. 9 e fig. 10), in grado di adsorbire sia l'arsenico trivalente (As - III) sia quello pentavalente (As - V).

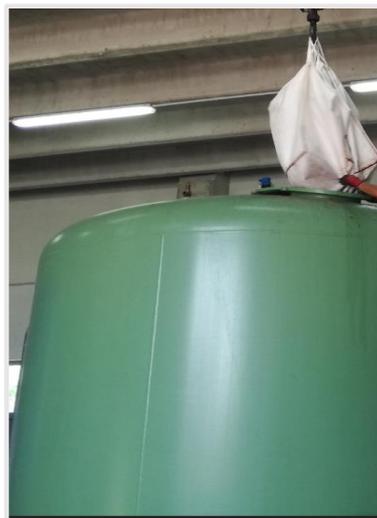
Figura 8: Riempimento filtri con materiale granulare composto da idrossido di ferro

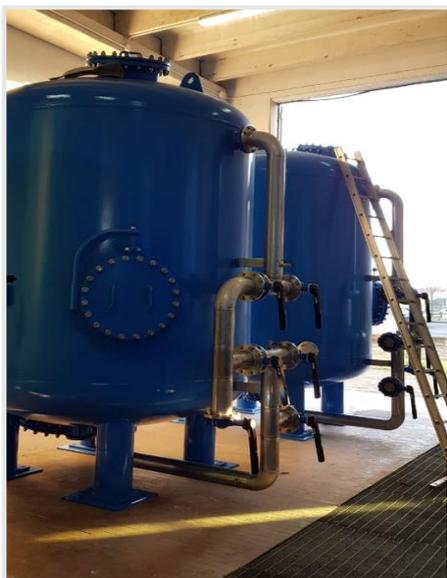
Figura 12: Installazione di due filtri per potenziamento impianto di trattamento di Via Massimo D’Antona

Al fine di abbattere il bentazone presente nell’acqua grezza captata dal nuovo pozzo, la linea di trattamento è stata integrata con due filtri a carboni attivi Ø 2400 mm (fig. 12 e fig. 13).

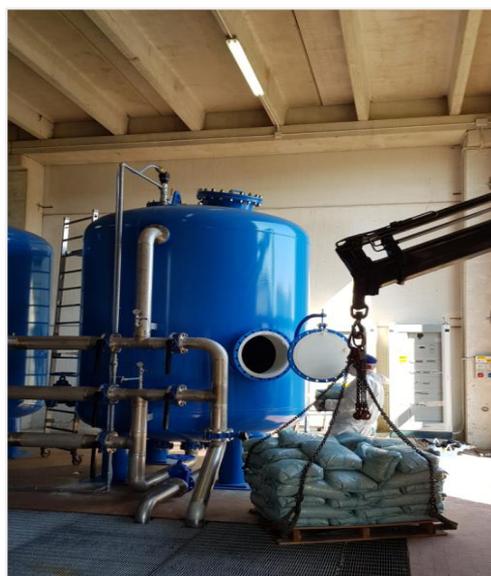
Figura 13: Caricamento filtri con carboni attivi granulari

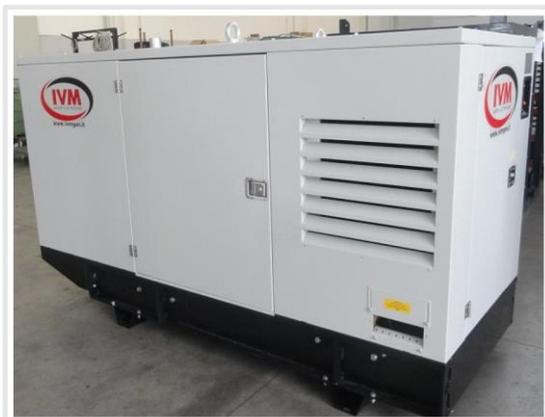
Figura 15: Motogeneratore per la Centrale di potabilizzazione di Via Massimo D’Antona

Al fine di garantire continuità di esercizio durante eventuali interruzione dell’alimentazione elettrica, si è proceduto alla fornitura di un motogeneratore (fig. 15) presso la Centrale di potabilizzazione di Via Massimo D’Antona, la cui messa in servizio è prevista nel corso del mese di marzo 2021.

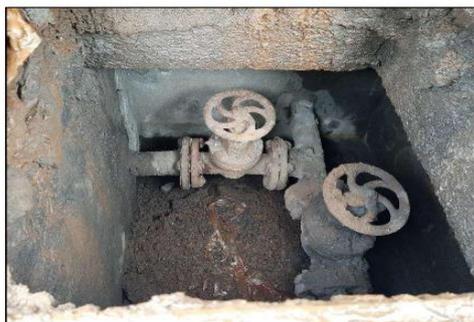
- carenza e rottura di organi di manovra in punti strategici della rete (fig. 17);
- carenza di chiusure ad anello in grado di garantire idonee condizioni di deflusso dell'acqua (fig. 18);

Figura 9: Esempio dello stato di conservazione degli organi di manovra accessibili

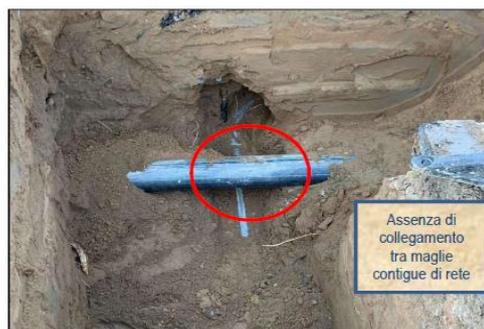
Figura 18: Esempio di anomalia rilevata rispetto all'informazione cartografica

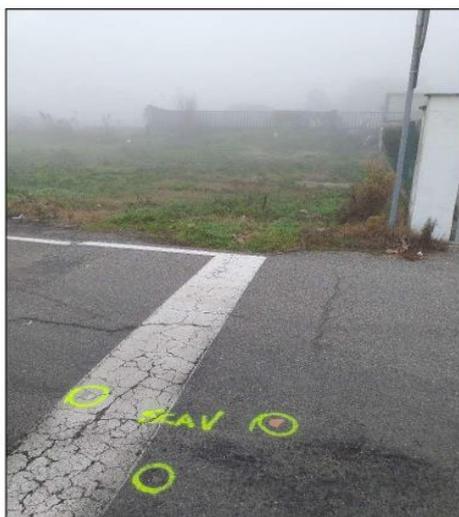
- impossibilità di manovrare saracinesche e idranti sottosuolo (fig. 19);
- assenza di punti di scarico dedicati ed adeguatamente dimensionati per le operazioni di pulizia dei tronchi di rete;

Figura 10: Esempio di impossibilità di accesso alle saracinesche di linea

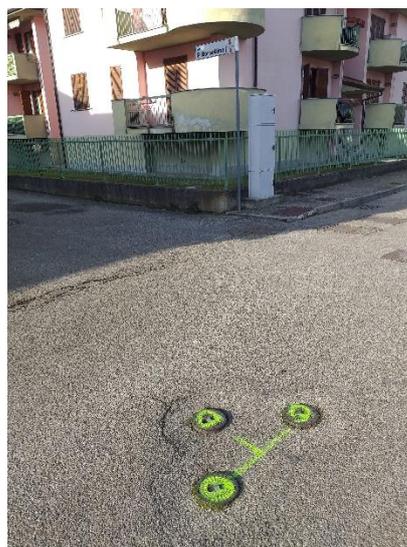
Figura 20: Esempio di rinvenimento e tracciamento dei nodi di rete

La fase di indagine della rete di distribuzione è stata affiancata da attività di scavo per la rimessa in quota di numerosi organi di manovra ed idranti, attività che ha interessato in misura maggiore alcune vie, quali: Via Garibaldi, Via Gramsci, Via G. Bruno, Via Costa, Via Berlinguer, Via Olevano, Via Moro e Via Marx.

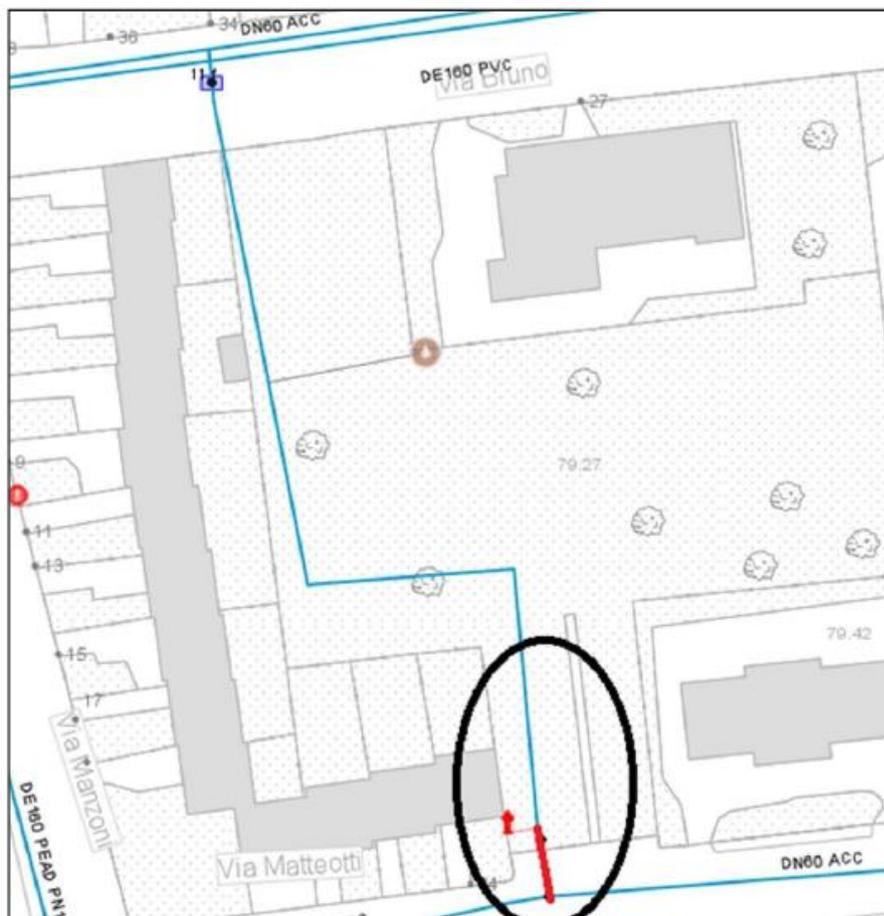
Figura 22: Ripristino del collegamento tra Via Matteotti e Via G. Bruno attraverso il parco pubblico

L’intervento ha ripristinato il collegamento idrico tra la condotta di Via Matteotti (DN60 in acciaio) e quella di Via G. Bruno (De 160 in PVC) e ha previsto:

- il ripristino della funzionalità dell’idrante soprasuolo localizzato all’interno del parco giochi comunale e della relativa saracinesca, operazione finalizzata alla realizzazione di un nuovo punto di scarico da dedicare alle operazioni di spurgo;
- la verifica del funzionamento delle saracinesche del collegamento idrico e la loro successiva sostituzione.

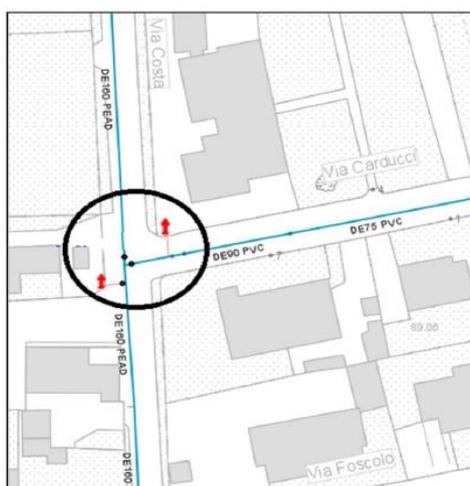
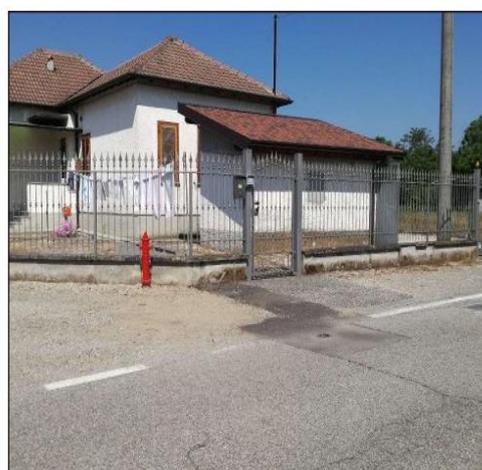
Figura 23: Collegamento tra Via Carducci e Via Costa

La verifica del collegamento tra Via Carducci e Via Costa ha implicato le operazioni di seguito:

- posa di un gruppo di manovra lungo Via Costa;
- dismissione degli allacci senza contatore e posa in opera di un nuovo idrante soprasuolo in Via Costa, con relativa saracinesca di comando;
- ripristino della funzionalità dell'idrante soprasuolo localizzato all'inizio di Via Carducci.

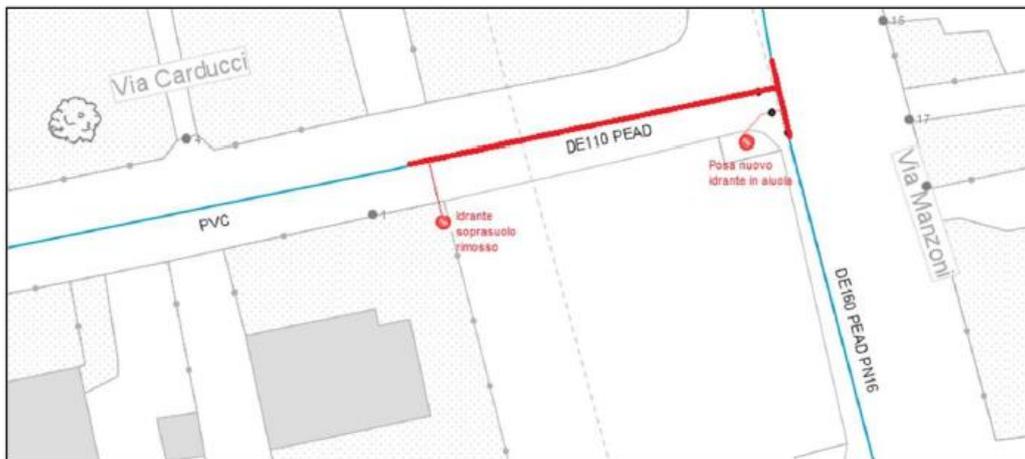
La verifica del collegamento idrico tra Via Manzoni e Via Carducci ne ha rilevato l'assenza, nonostante fosse riportato sulle planimetrie disponibili, e ha comportato i seguenti interventi:

Figura 11: Collegamento idrico tra Via Manzoni e Via Carducci

- posa di una tubazione De 110 in PeAD per una lunghezza di circa 30 m e realizzazione di allacciamenti privati sulla nuova condotta;
- rimozione di un idrante soprasuolo in area privata, in precedenza utilizzato come punto di spurgo del terminale;
- posa di un gruppo di manovra costituito da 2 nuove saracinesche DN100 per intersezione con la condotta De160 in PeAD di Via Manzoni;
- installazione di un nuovo idrante sottosuolo all'interno dell'aiuola del parcheggio di Via Manzoni.

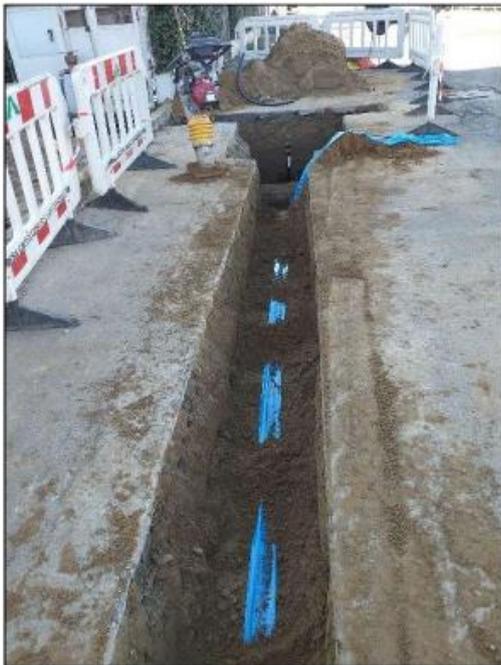
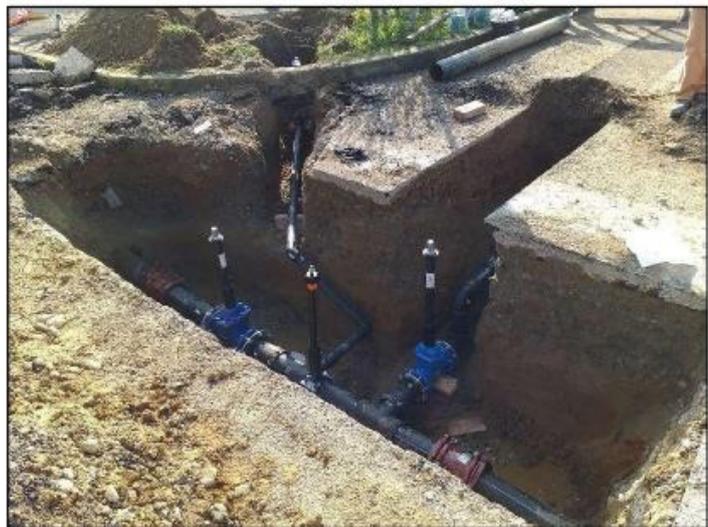
Figura 12: Lavori di collegamento idrico tra Via Manzoni e Via Carducci

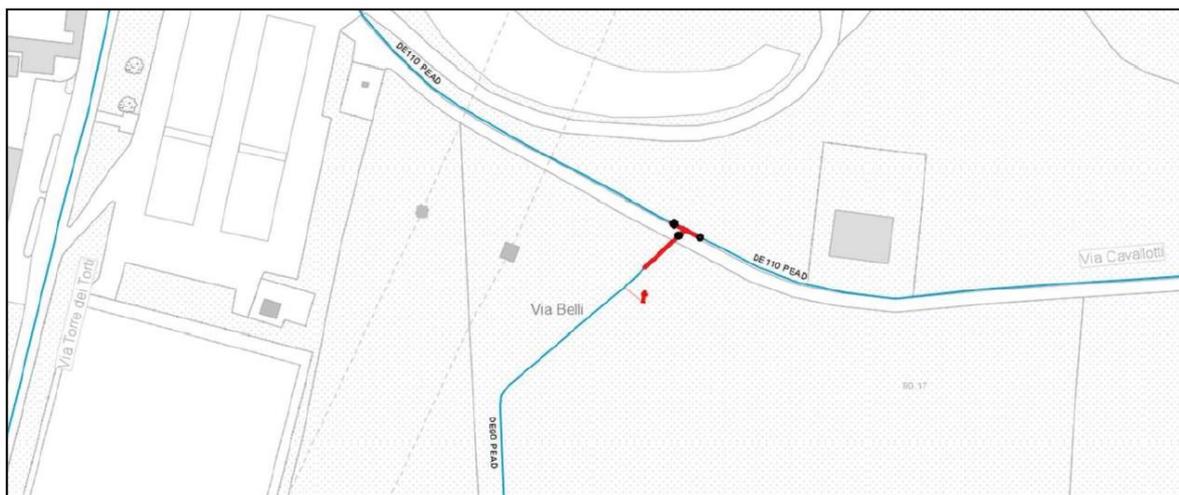
In accordo a quanto indicato nelle planimetrie disponibili, è stata constatata l'effettiva assenza del collegamento idrico tra Via Cavallotti e Via Ferruccio Belli, pertanto si è provveduto a:

Figura 26: Collegamento idrico tra Via Cavallotti e Via Belli

- sottoscrivere un accordo di concessione alla collocazione di una nuova condotta idrica funzionale alla chiusura dell'anello di distribuzione;
- posare una tubazione De 110 in PeAD per una lunghezza di circa 12 m di collegamento tra Via Belli e Via Cavallotti;
- posare una tubazione De 110 in PeAD per una lunghezza di circa 50 m e realizzare un allacciamento privato sulla nuova condotta;
- posare un nuovo gruppo di manovra costituito da 3 saracinesche DN100 lungo Via Cavallotti in corrispondenza dell'incrocio con Via Belli.

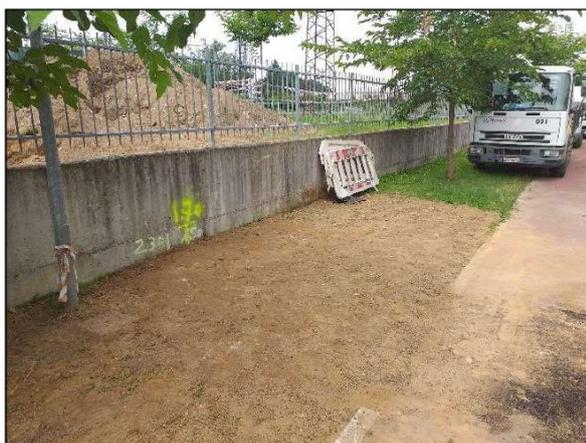
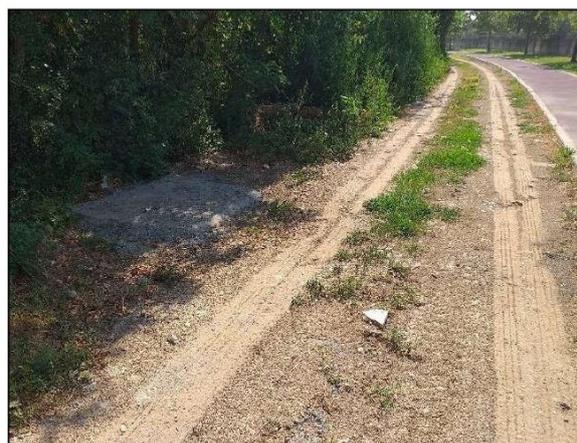
Figura 13: Via Cavallotti con collocazione delle nuove saracinesche sotto piastra in cemento

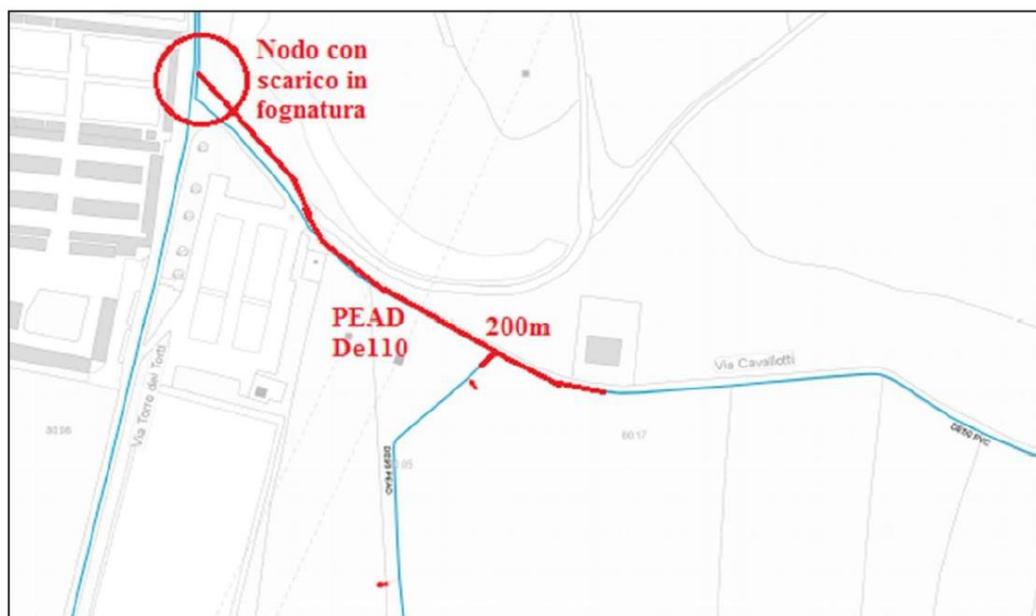
Figura 14: Localizzazione delle saracinesche sotto piastra in cemento lungo Via Cavallotti

- posare una nuova tubazione De 110 in PeAD in Via Cavallotti per una lunghezza totale di circa 200 m, parzialmente su strada asfaltata;

- realizzare il collegamento, gestito attraverso 4 saracinesche DN 100, in Via Torre de Torti con 2 tubi esistenti DN60, completo di scarico/spurgo in fognatura protetto da valvola di non ritorno DN100.

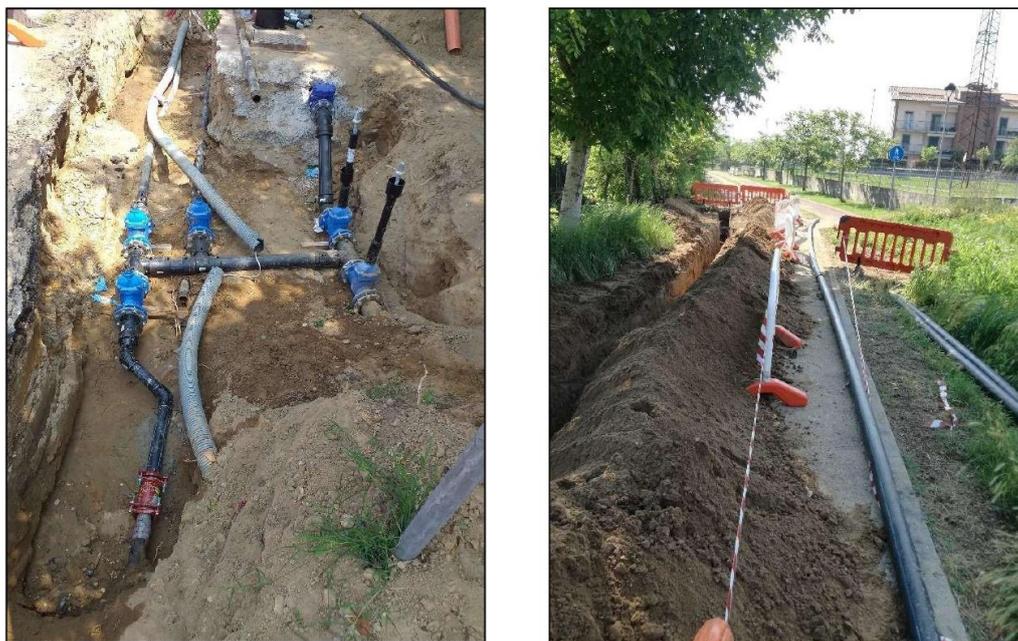
Figura 15: Lavori eseguiti lungo Via Cavallotti e del nodo di intersezione con Via Torre de Torti

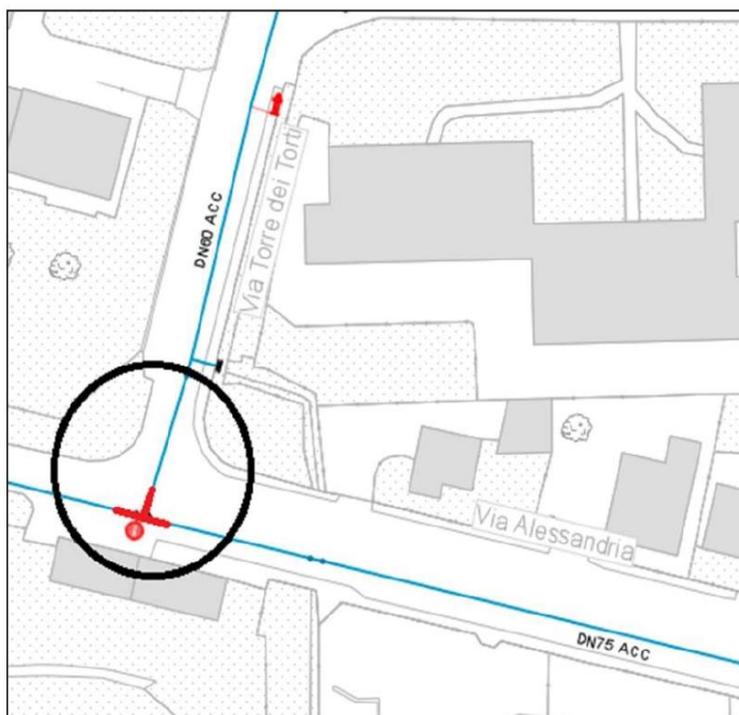
A fronte della verifica dello stato di conservazione degli organi di manovra presenti nell'intersezione tra Via Alessandria e Via Torre de Torti, si sono attuati gli interventi di seguito:

Figura 30: Localizzazione delle saracinesche sotto piastra in cemento lungo Via Alessandria

- dismissione di una saracinesca (non funzionante) lungo Via Alessandria e posa di un nuovo gruppo di manovra costituito da 3 nuove saracinesche DN100;
- posa in opera di un nuovo idrante su strada pubblica.

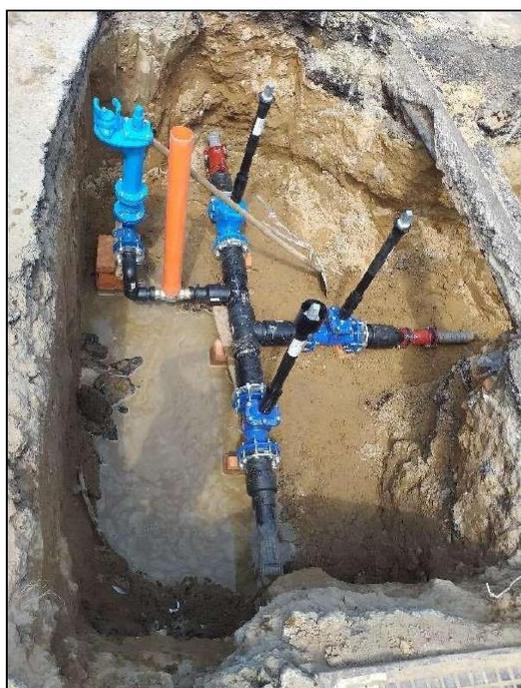
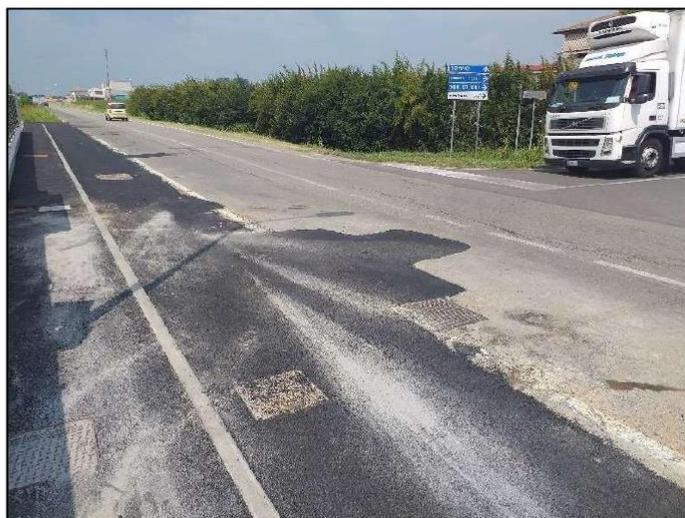
Figura 31: Lavori eseguiti lungo Via Alessandria con la collocazione delle nuove saracinesche

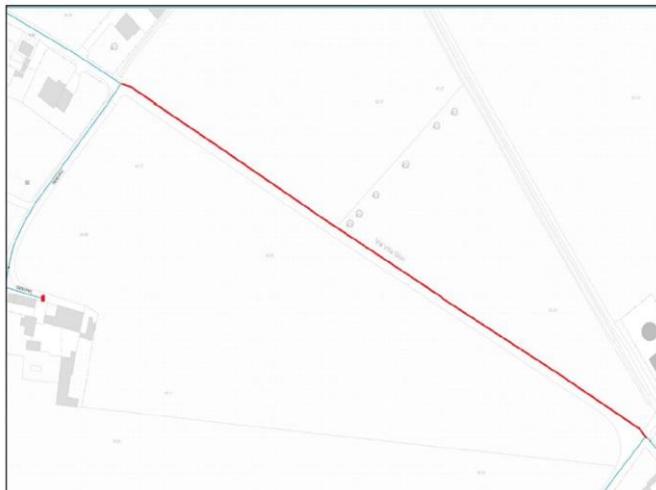
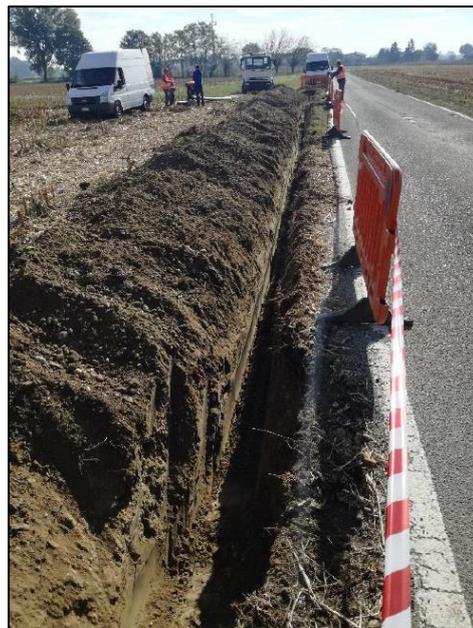
In accordo a quanto indicato nelle planimetrie disponibili, è stata constatata l'effettiva assenza del collegamento idrico tra Via Villa Glori e Via Montegrappa, pertanto si è provveduto a:

Figura 32: Collegamento idrico tra Via Villa Glori e Via Montegrappa.

- posare una nuova condotta idrica per una lunghezza totale di 395 m in polietilene De125 in banchina stradale;
- installare un gruppo di manovra costituito da 3 saracinesche in corrispondenza dell'intersezione con una strada privata.

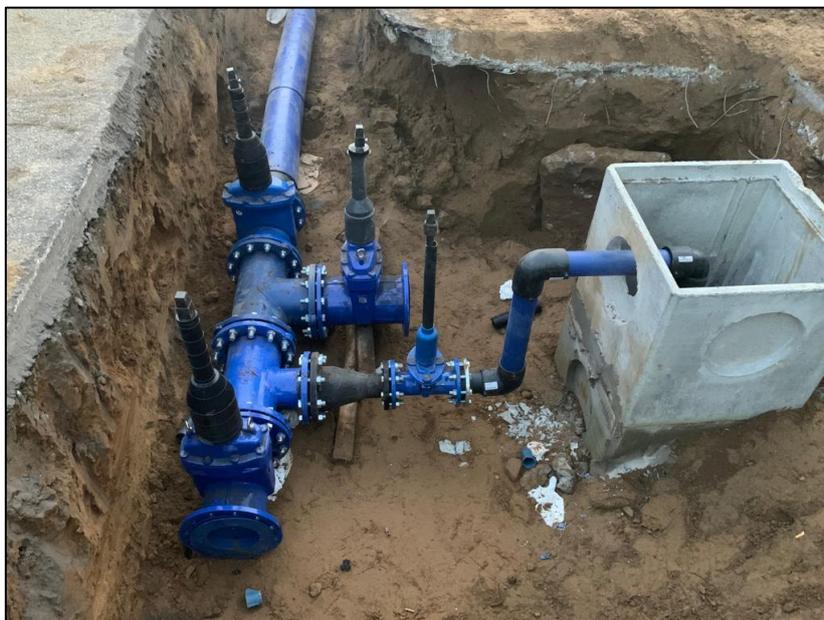
Figura 36: Nuovo punto di scarico allestito in corrispondenza dell'incrocio tra Via Matteotti, Via Castagnola e Via Manara

- la costruzione di n. 3 nuovi punti di scarico e spurgo della rete, con contestuale relativi pozzetti di disconnessione e collegamento all'esistente rete fognaria;

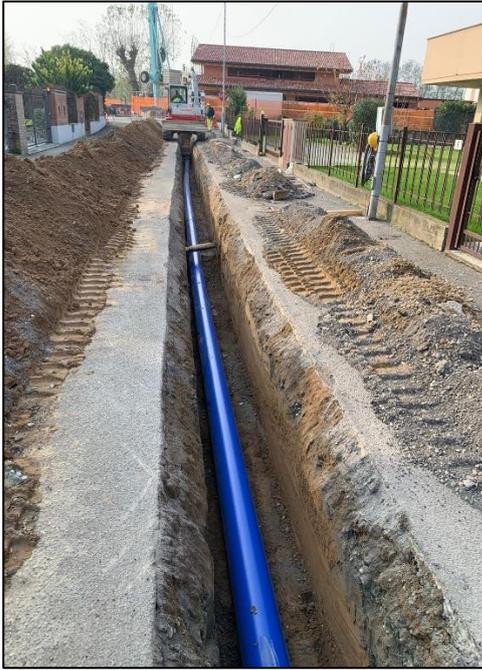
Figura 16: Posa nuova condotta idrica lungo Via Foscolo

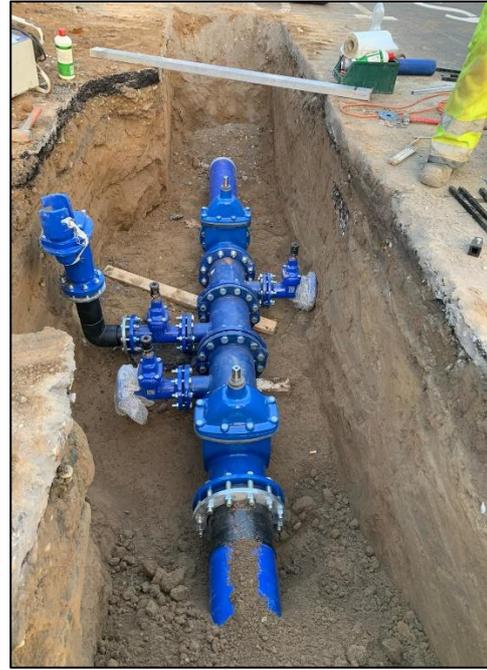
Figura 38: Realizzazione nuovi nodi di rete nelle intersezione

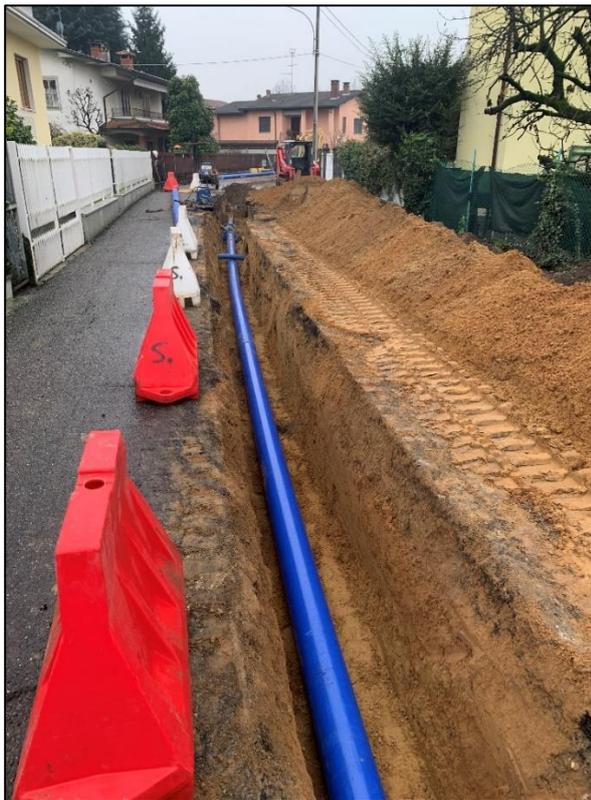
Figura 39: Posa nuova condotta idrica lungo Via Matteotti

- la fornitura e posa in opera di circa 1.230 m di nuove condotte acquedottistiche lungo Via Matteotti (PEAD RC De225) e Via Morini (PEAD RC De180);
- il ricollegamento delle condotte delle vie intercettate, con posa di saracinesche di idoneo diametro e relativi accessori, scavi e ripristini;

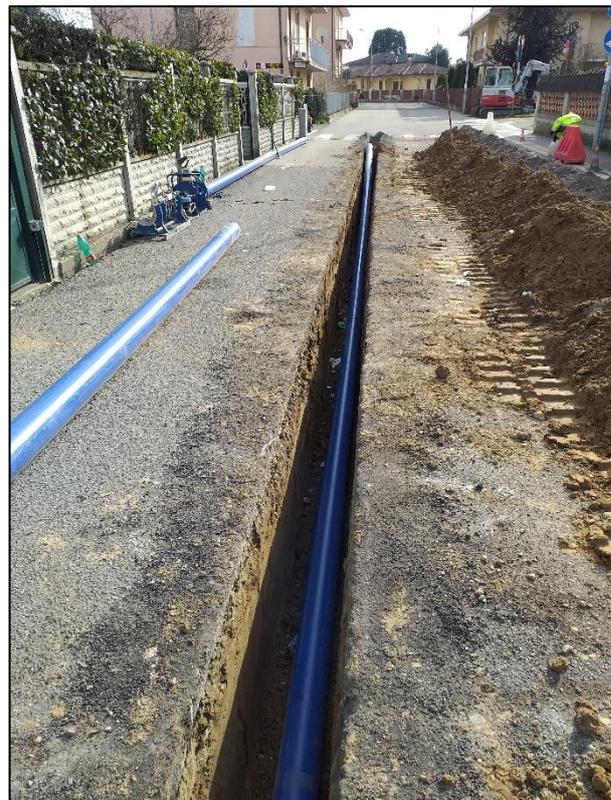
Figura 40: Posa nuova condotta idrica lungo Via Morini

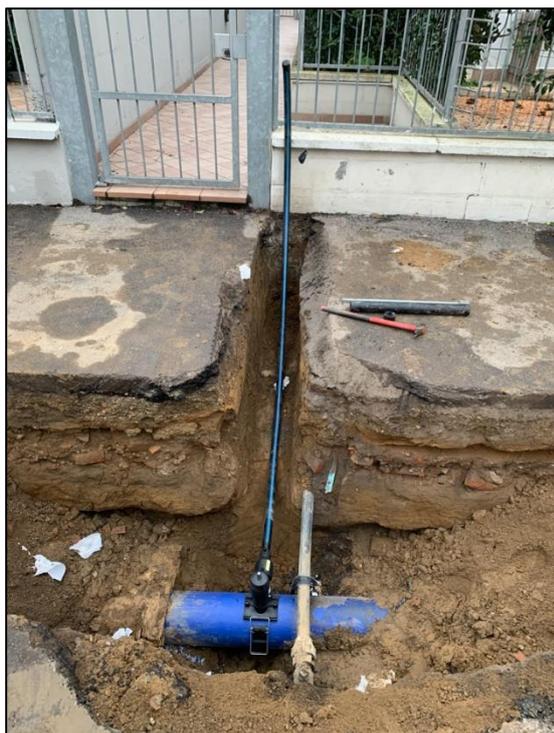
Figura 41: Esecuzione nuovi allacci di utenza sulla nuova condotta

- l'esecuzione di circa n. 100 allacciamenti sulle nuove condotte con tubazioni in PEAD di adeguato diametro e relativo ricollegamento delle utenze sottese;
