Oggetto: Trasmissione relazione sull'andamento della gestione della rete acquedottistica a servizio del comune di Cava Manara. (comunicazione/parere n°55/2015).

**RELAZIONE ANDAMENTO GESTIONE
COMUNE DI CAVA MANARA**

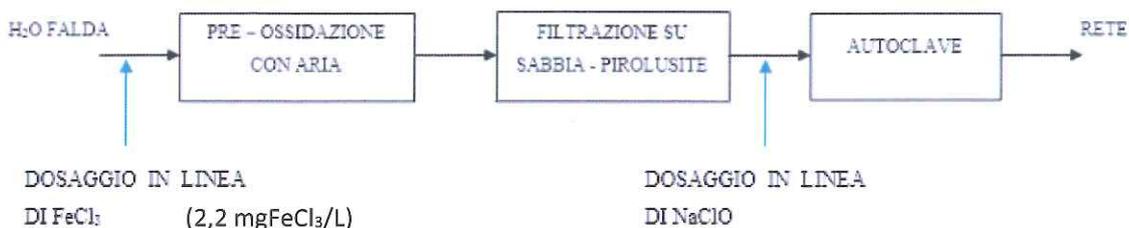
Figura 1 – Configurazione impiantistica (novembre 2013).

FILIERA DI TRATTAMENTO (CONFIGURAZIONE DI PARTENZA NOVEMBRE 2013)

E' stata svolta una verifica di dimensionamento su singoli comparti che ha prodotto il seguente risultato:

FASE DI TRATTAMENTO	VALORE CALCOLATO	VALORI DI LETTERATURA	GIUDIZIO
Dosaggio in linea di FeCl ₃	2,2 mg/L	5-30 mg/L	Insufficiente
Pre-ossidazione con aria	t _P =16 minuti (Q _{MIN}) t _P =2,2 minuti (Q _{MEDIA}) t _P =1,6 minuti (Q _{MAX})	t _P =10 minuti (Fe) t _P =50 minuti (Mn)	Appena sufficiente
Filtrazione sabbia-pirolusite	C.I.=0,4 m/h (Q _{MIN}) C.I.=3 m/h (Q _{MEDIA}) C.I.=4,1 m/h (Q _{MAX}) EBCT=188 minuti (Q _{MIN}) EBCT=25 minuti (Q _{MEDIA}) EBCT=18 minuti (Q _{MAX})	C.I.=5-15 m/h (filtrazione rapida) EBCT=10-30 minuti	Buono Buono Buono Buono Buono Buono

Aria → 10 minuti	Aria → 2-3 minuti	Insufficiente
Controlavaggio filtri	Acqua+aria → 40 minuti	Aria + acqua → 15-30 minuti	Insufficiente
	$Q_{acqua} = 17 \text{ m}^3/(\text{m}^2 \cdot \text{h})$	$Q_{acqua} = 18-25 \text{ m}^3/(\text{m}^2 \cdot \text{h})$	Appena sufficiente
Disinfezione finale (dosaggio NaClO)	1,1 mg/L	2 mg/L	Appena sufficiente

Tabella 1 – Risultati delle verifiche di dimensionamento (periodo invernale).

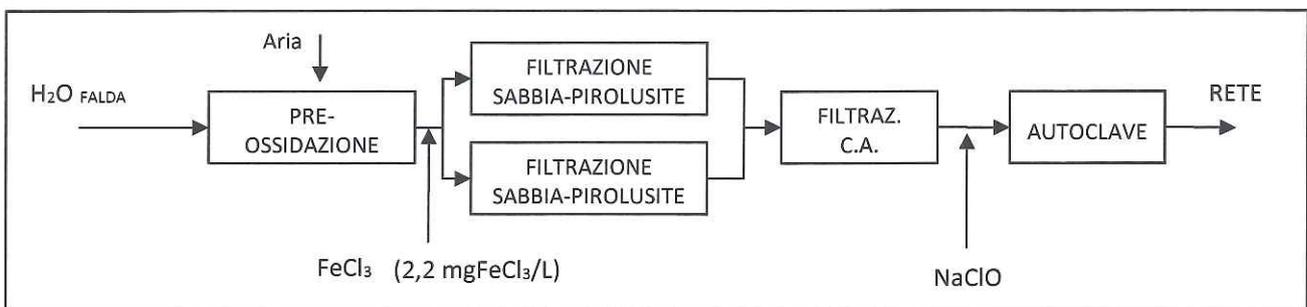
Figura 2 – Configurazione impiantistica (2015).

FILIERA DI TRATTAMENTO (CONFIGURAZIONE 2015)

Modifiche intercorse rispetto alla configurazione 2013:

- pulizia del sistema di ossidazione, completamente ostruito da ossidi di ferro;
- inserimento di un filtro a carbone attivo (PER PROBLEMI DI ODORE);
- sostituzione del materiale di un filtro sabbia-pirolusite (filtro destro);
- spostamento del dosaggio di cloruro ferrico a valle della pre-ossidazione con aria;
- sostituzione della soffiante di processo.
