ACQUEDOTTO COMUNALE DI CAVA MANARA INTERVENTI ESEGUITI PER IL MIGLIORAMENTO DEL SERVIZIO E RISULTATI OTTENUTI

RELAZIONE ILLUSTRATIVA

PRIMA STESURA 16/02/2021	Redazione: <i>Ing. Debora Palombi</i> <i>Ing. Carmelo Milazzo</i>	Coordinamento: <i>Ing. Carlo Mascheroni</i> Direzione <i>Ing. Stefano Bina</i>
REVISIONE 1 24/02/2021		
REVISIONE 2		
REVISIONE 3		
REVISIONE 4

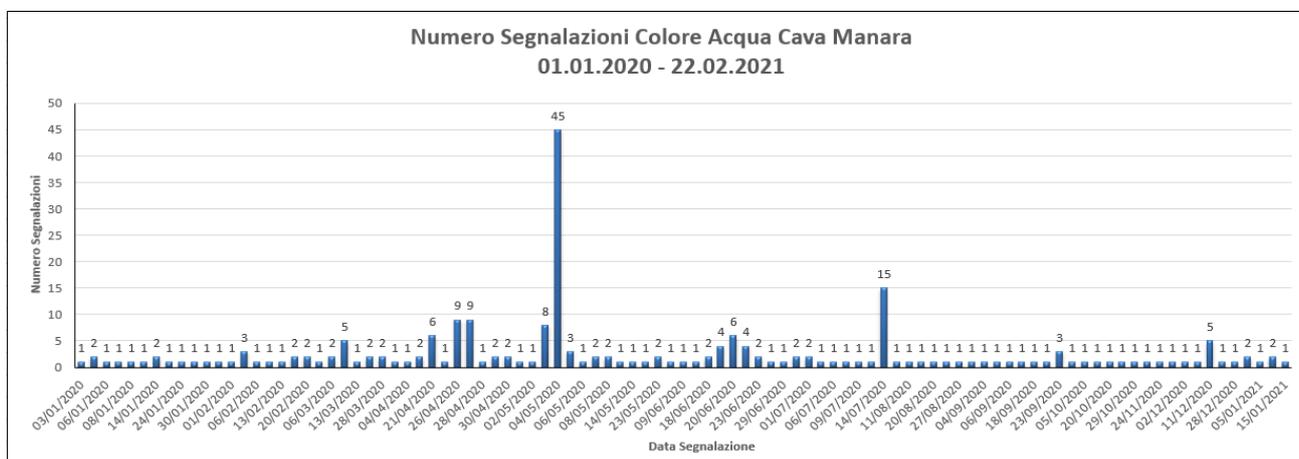
Grafico 1: Segnalazioni colore acqua - Sistema Acquedottistico di Cava Manara

- l'azzeramento delle segnalazioni relative all'alterazione della colorazione dell'acqua in distribuzione (grafico 1), a prova della "trasparenza" dell'acqua emunta dalla nuova fonte di alimentazione (fig.2 e fig. 3);
- la conformità chimica e microbiologica dei campioni prelevati in uscita dalle due centrali e lungo la rete;
- il rispetto del limite di legge per i sottoprodotti del processo di disinfezione (trialometani).

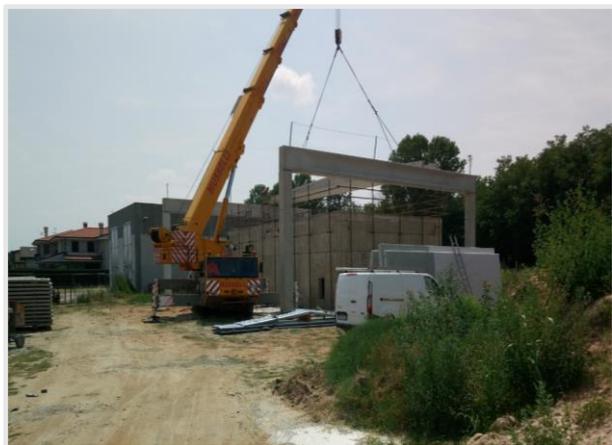
Figura 5: Realizzazione nuova vasca di compenso

Il serbatoio, collocato all'interno di una struttura prefabbricata (fig. 5; fig. 6), è costituito da due vasche chiuse in cemento armato indipendenti affiancate ed adiacenti alla camera di manovra (fig. 7 e fig. 8), che possono essere svuotate una per volta per le operazioni di pulizia e manutenzione, senza interrompere il servizio di erogazione all'utenza (ingombro complessivo delle vasche pari a 8,60 x 16,00 m; altezza netta interna di 4,78 m; capacità serbatoio di 540 mc).

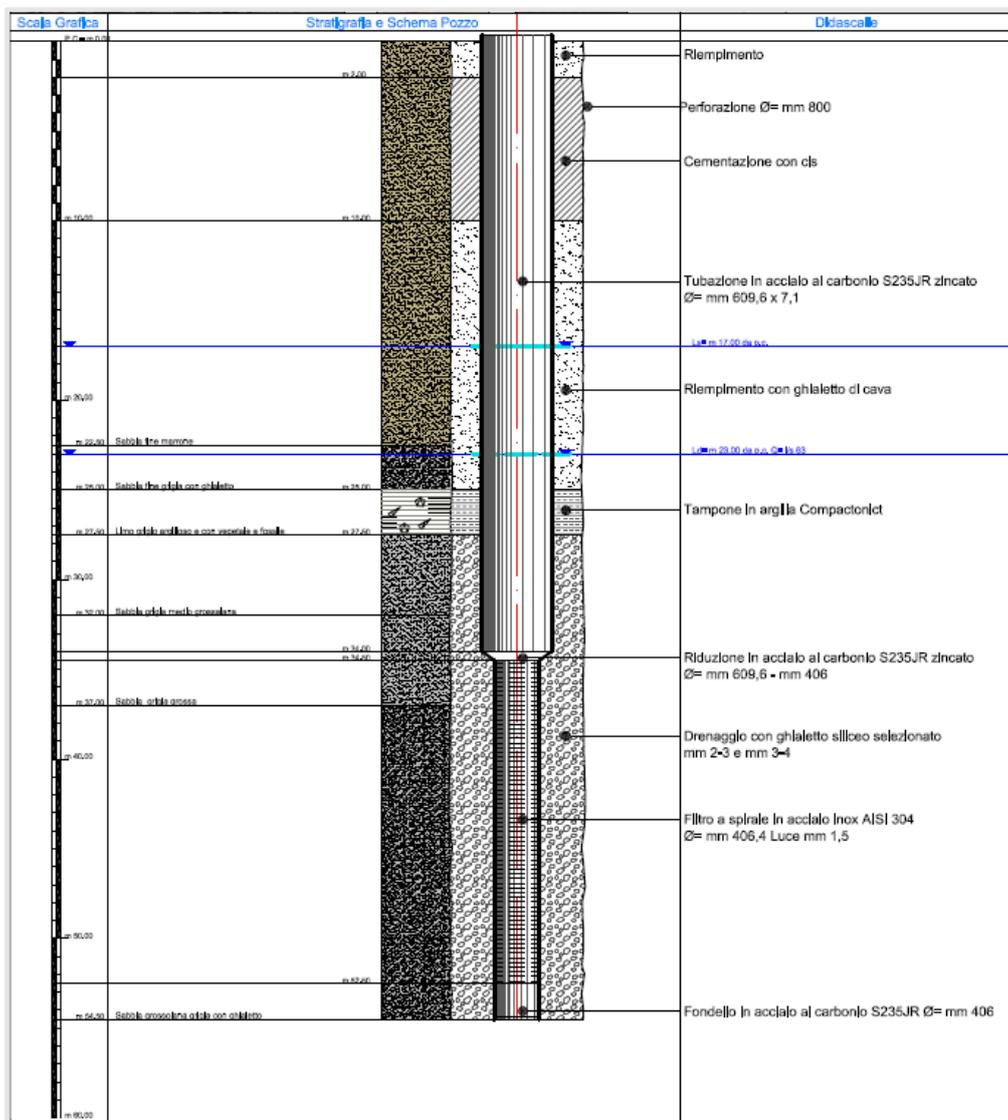
Figura 11: Stratigrafia Nuovo Pozzo in Via Massimo D’Antona

Tabella 1: Esiti analitici dei controlli su acqua grezza nuovo pozzo e su acqua trattata emunta dal nuovo pozzo e in uscita impianto di trattamento Via Massimo D'Antona
A conclusione delle operazioni di perforazione e di spurgo (vedasi stratigrafia fig. 11) è stata eseguita la prova di portata a gradini per una durata complessiva di 14 ore, prova che ha consentito di individuare una portata critica Q_{cr} pari a circa 45 l/s maggiore della portata massima di esercizio richiesta Q_{max} pari a 40 l/s.

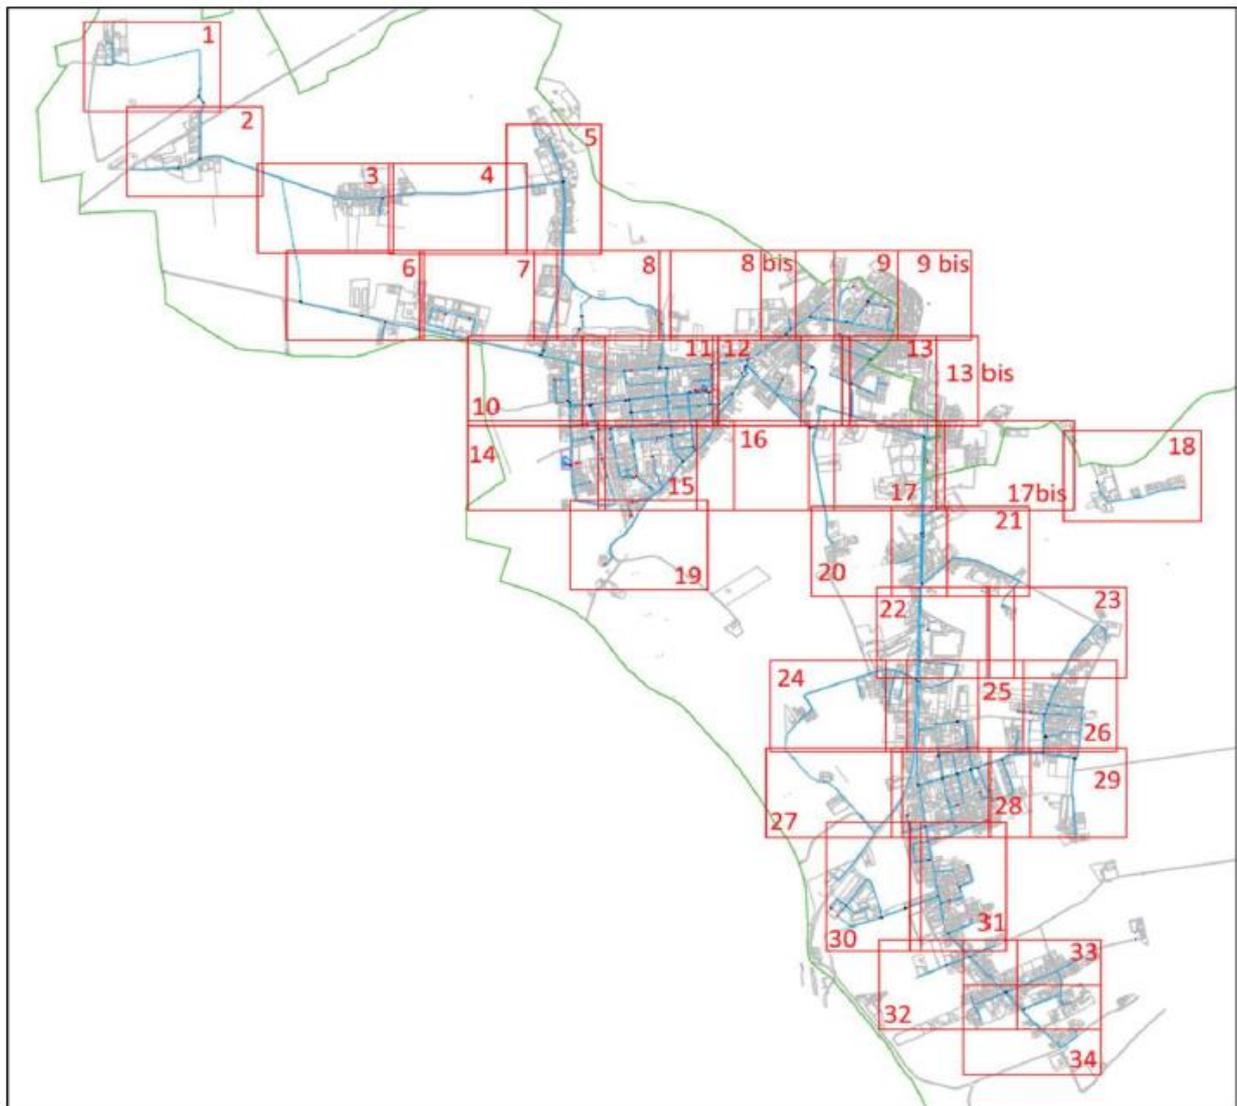
Figura 16: Zone campagna di verifica

L’indagine è stata eseguita dividendo l’area da indagare in 38 zone, di cui si riporta la distribuzione spaziale nella figura 16, ed ha consentito di:

- arricchire le planimetrie con informazione sui materiali dell’infrastruttura;
- individuare la reale dislocazione degli organi di manovra;
- rettificare numerose incongruenze tra l’informazione cartografica e la reale collocazione dell’infrastruttura.

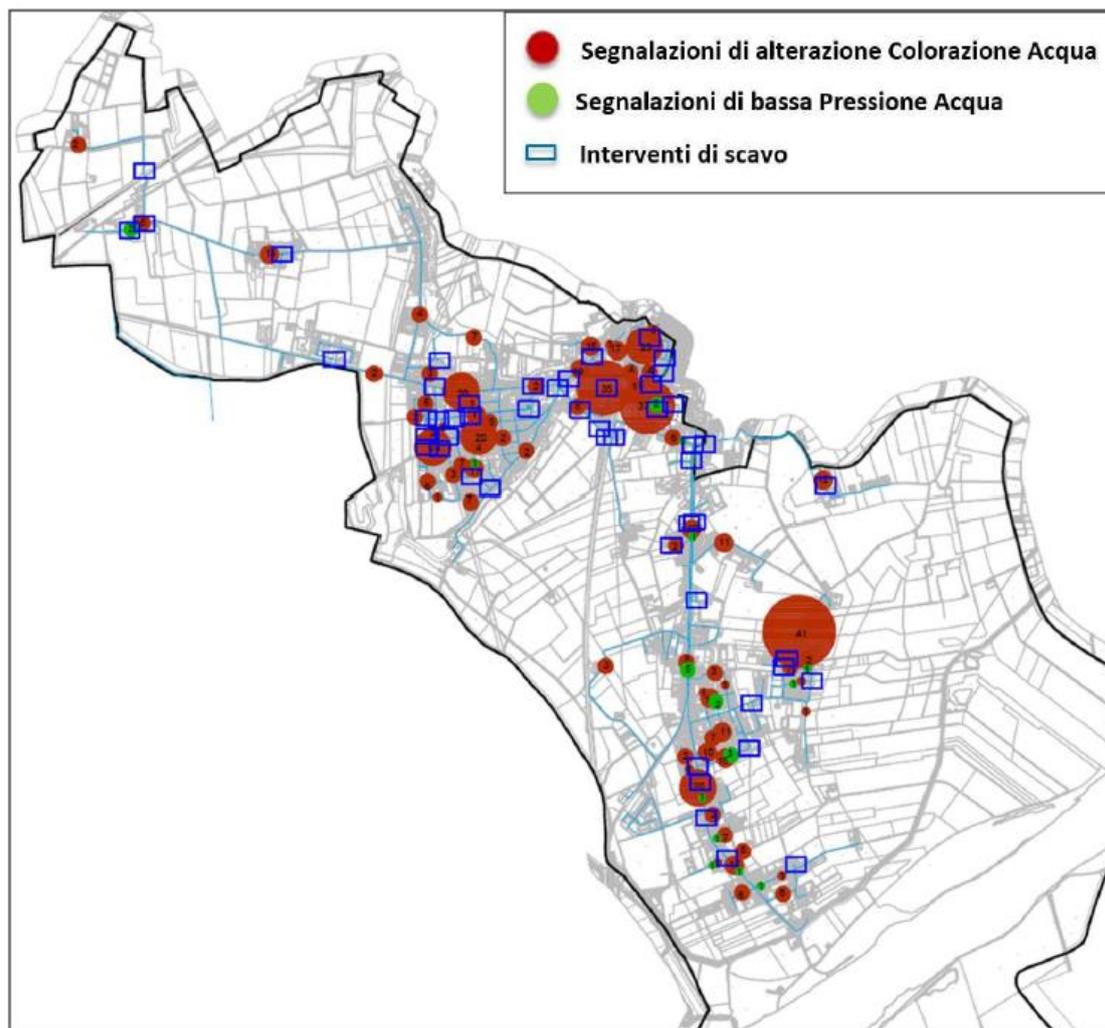
Figura 21: Confronto aree di scavo e intervento e segnalazioni “alterazione colorazione” e bassa pressione acqua di rete

A conclusione della campagna di rilievo, si è proceduto a confrontare le aree oggetto di intervento di scavo con quelle da cui provenivano le segnalazioni di "alterazione della colorazione" dell'acqua in distribuzione e di bassa pressione (Piano di Monitoraggio del Piano di Sicurezza dell'Acqua di Cava Manara – Monitoraggio delle Segnalazioni dell'utenza pervenute al call center centralizzato di Pavia Acque).

Il confronto ha rilevato una buona sovrapposizione delle aree in questione e ha rafforzato la necessità di indagare maggiormente le zone in cui sono stati individuati i maggiori punti di incertezza e in cui si è proceduto ad effettuare operazioni di scavo.
